Grandes Opções do Plano 2020

Necessidades de Intervenção

INVESTIMENTOS URGENTES

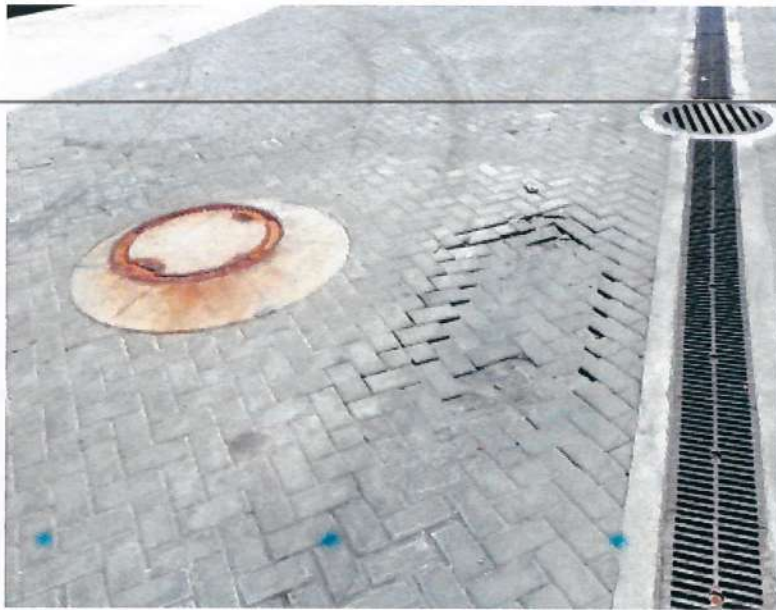
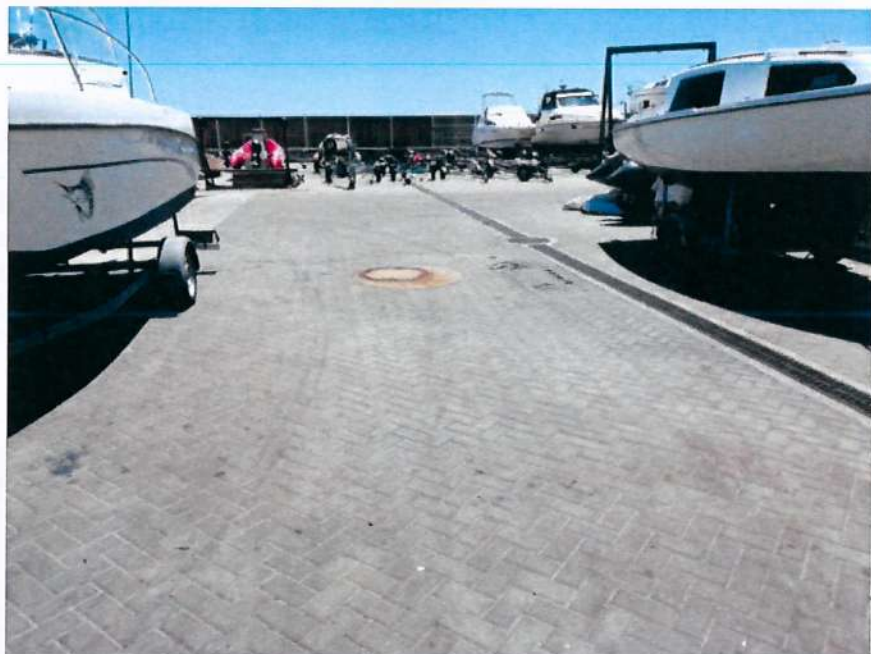
FOTO PRO-01

Intervenções	Razões
Reabilitação da Doca Seca.	O chão está a ficar oco pela erosão.

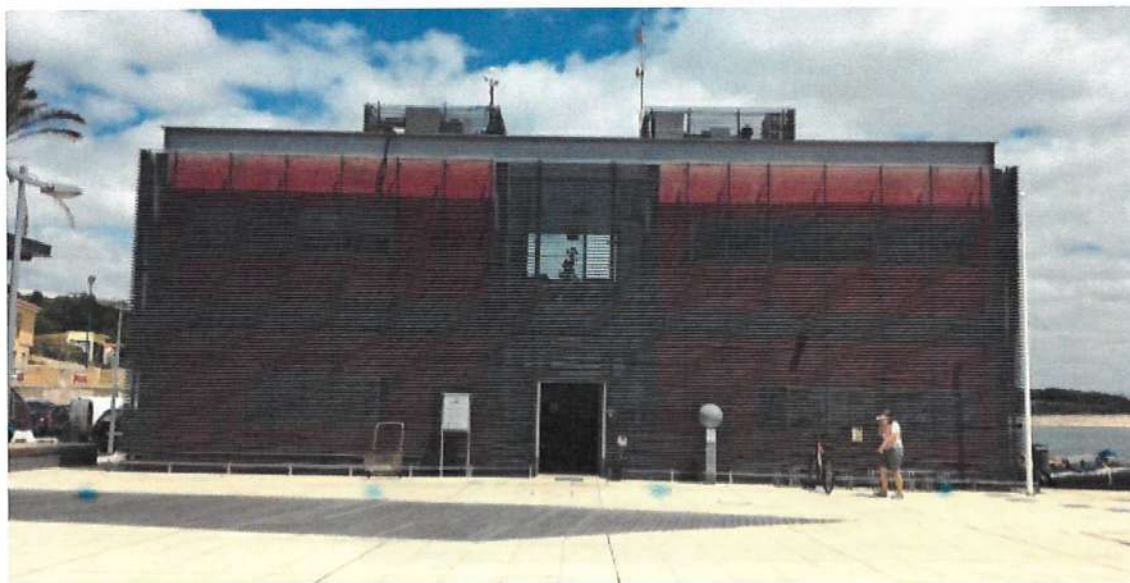
FOTO PRO-02

Intervenções	Razões
Obras de requalificação no edifício da recepção do Porto de Recreio.	Sem impermeabilização, chove nas instalações. Lâminas exteriores do edifício estão degradadas.

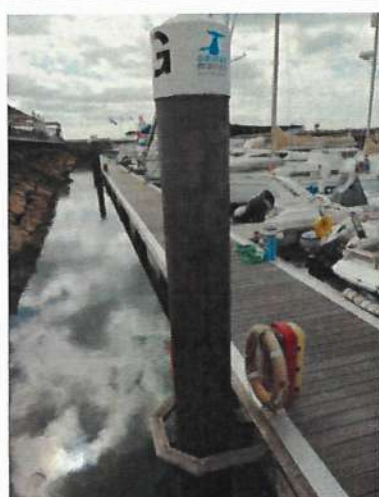
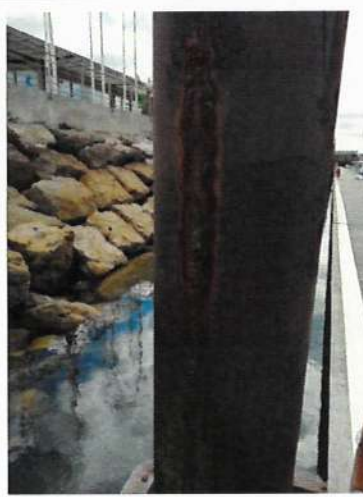
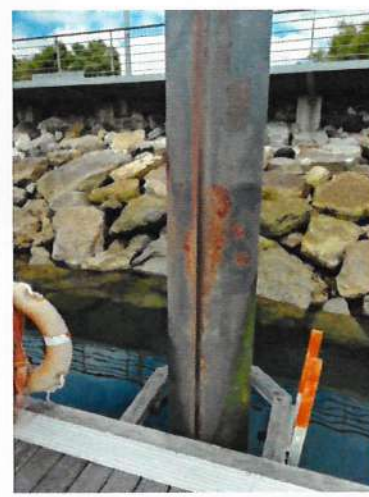
FOTO PRO-03

Intervenções	Razões
Ampliação, conservação, anti derrapagem e calhas das estacas dos pontões.	Necessidade de reabilitação, tendo os pontões já atingido a sua vida útil limite e necessidade de se aumentar o tamanho das estacas devido às alterações climáticas e subida do nível dos oceanos.

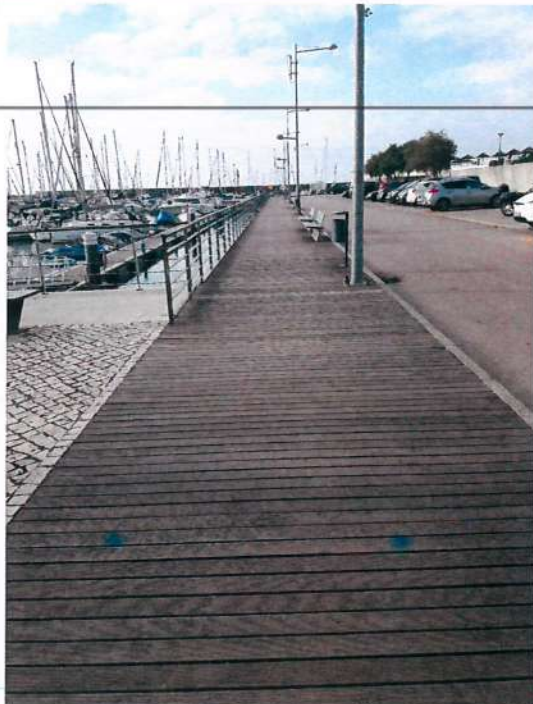
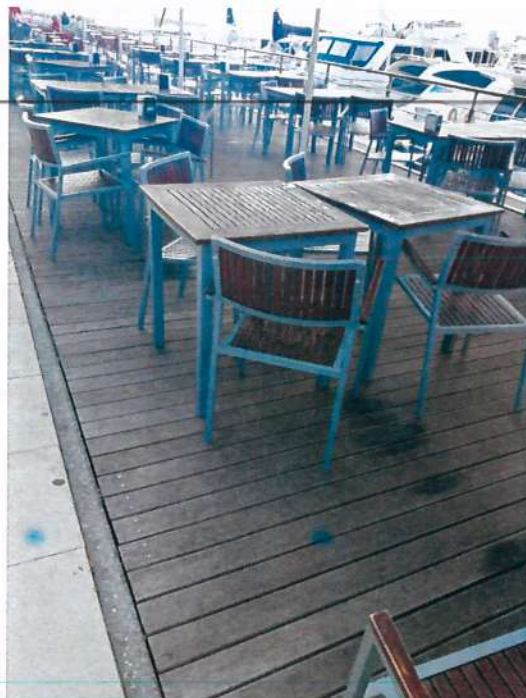
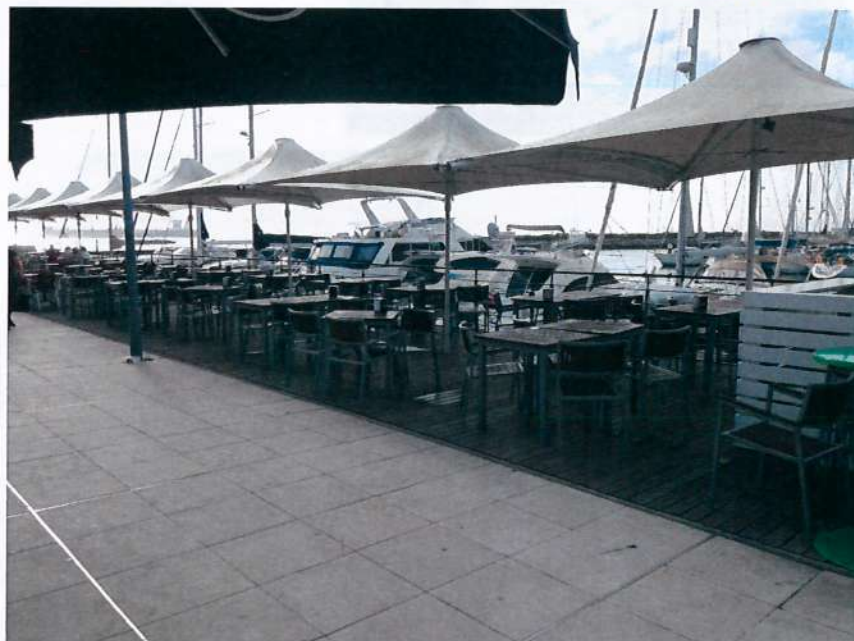
FOTO PRO-04

Intervenções	Razões
Deck do Porto de Recreio: 300 _m x 3 _m Deck das esplanadas: 100 _m x 5 _m	Reabilitação e tratamento da madeira.

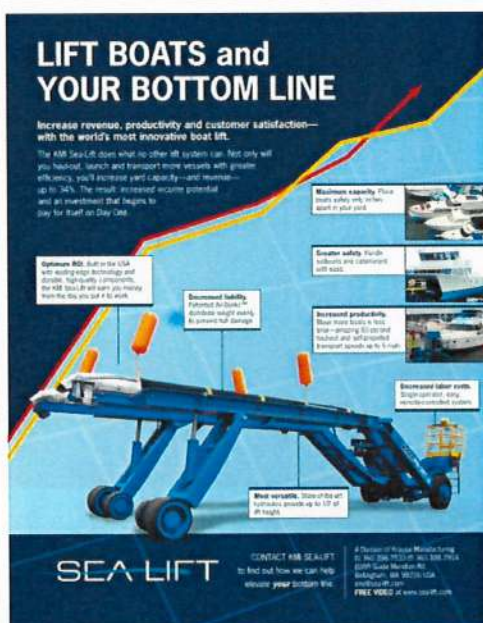
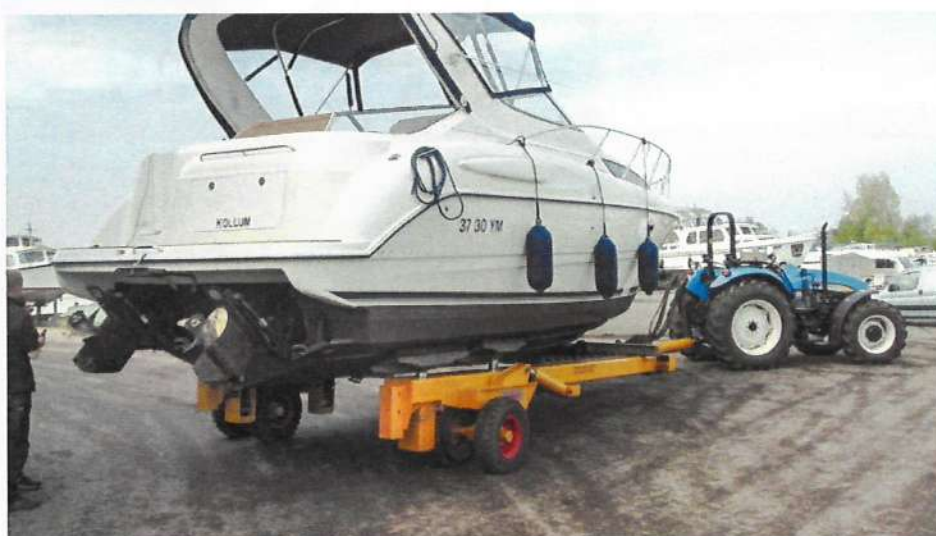
FOTO PRO-05

Intervenções	Razões
Aumento da capacidade da Doca Seca e área de estaleiro para reparação e manutenção de embarcações.	Aquisição de um <i>Lift Boats</i> , mais um tractor.

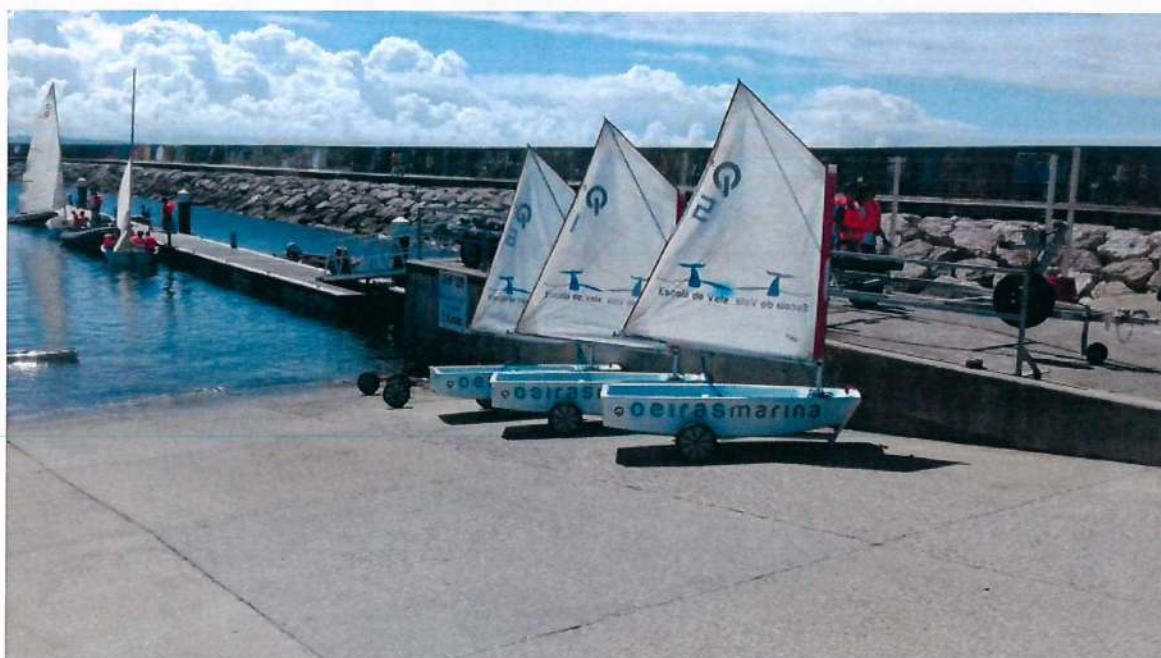
Intervenções	Razões
Promover o crescimento da escola.	Para fazer face a esse crescimento da escola, torna-se necessário a aquisição de mais embarcações para o ensino da vela.

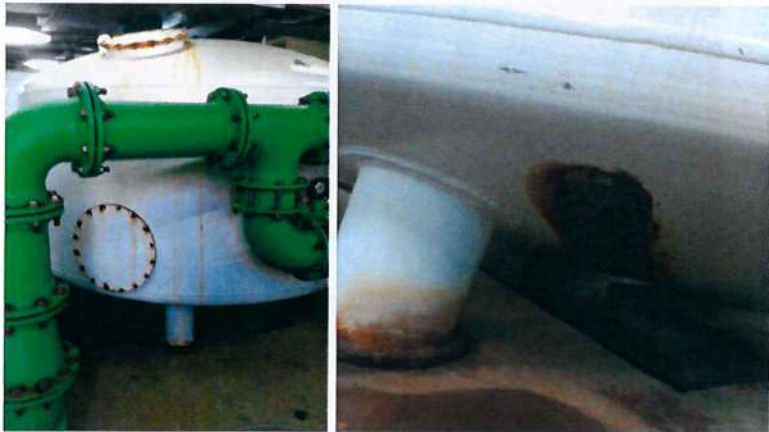
FOTO PO-02

Intervenções	Razões
Substituição do filtro de 15 toneladas	Degradado e inoperacional com furo.
Fotografias

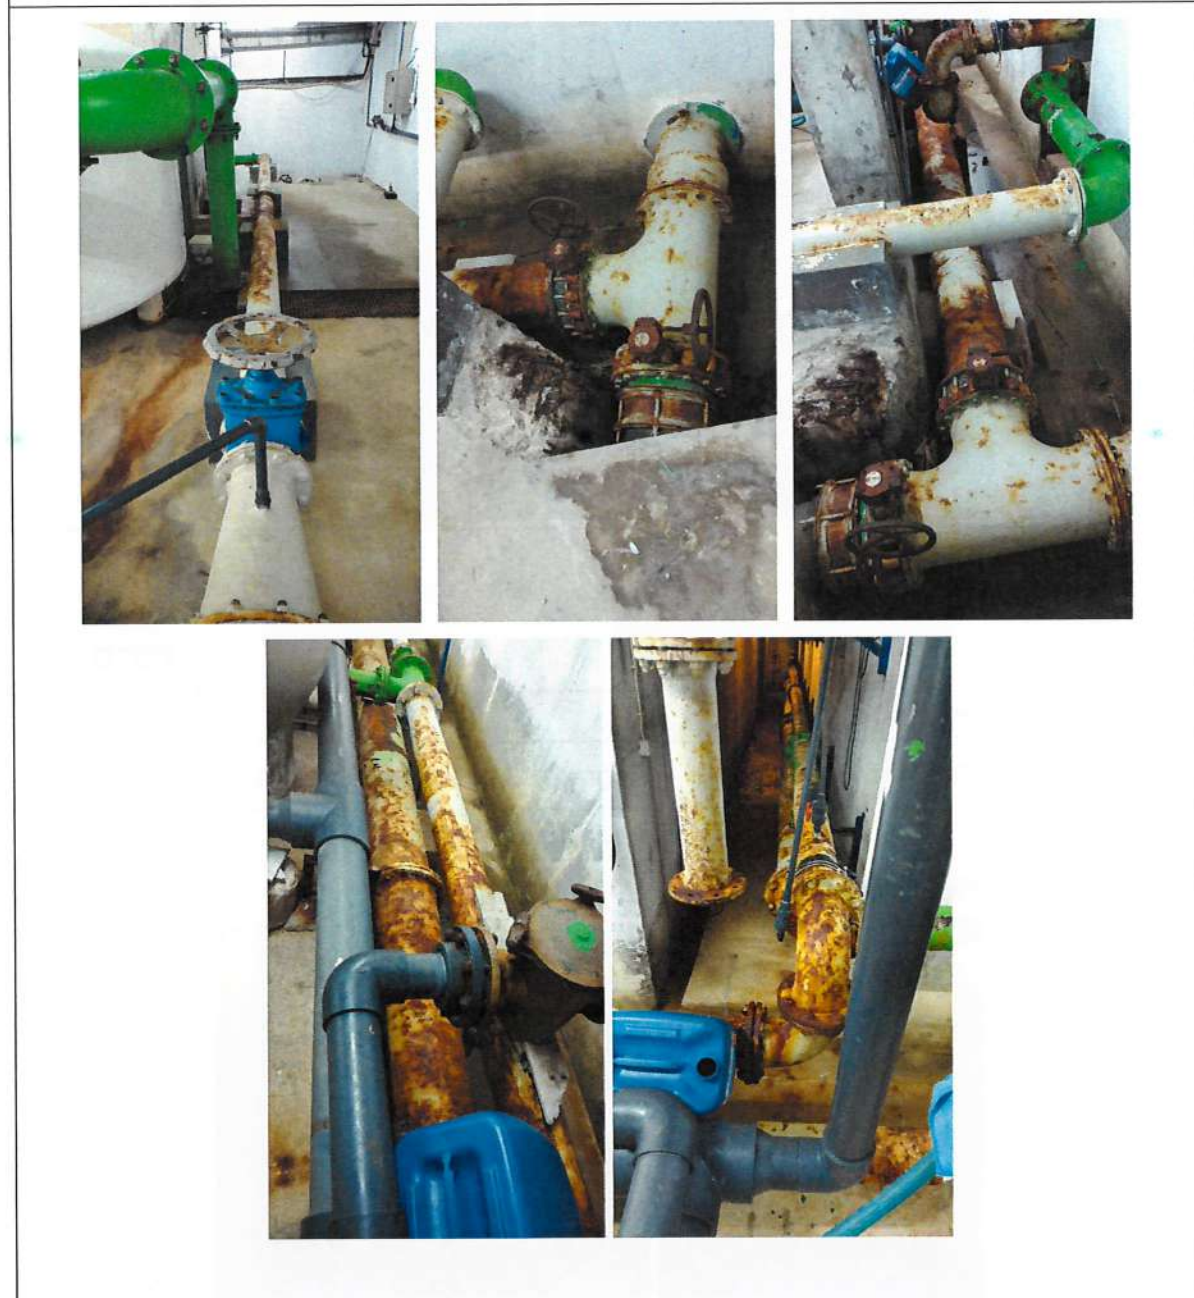
Intervenções	Razões
<p>Alteração de tubagem em ferro para PVC e válvulas.</p>	<p>Tubos corroídos pelo desgaste provocado pela água salgada sem substituição desde a inauguração da P.O.</p> <p>Consequência: em caso de rutura na época balnear a P.O. tem de encerrar.</p>

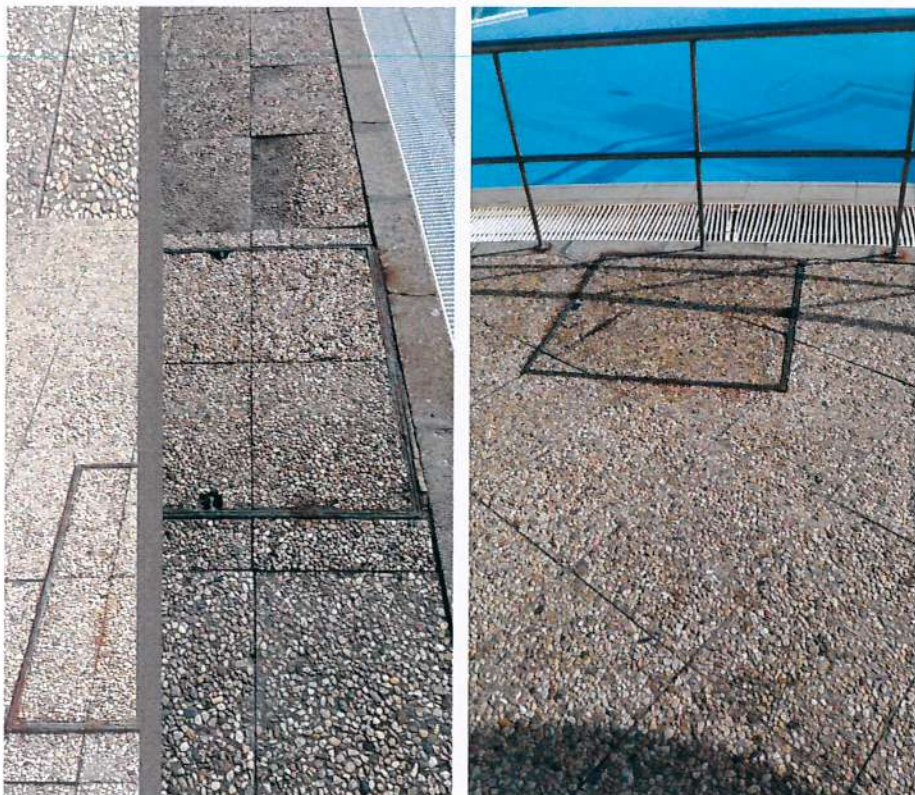
FOTO PO-05

Intervenções	Razões
Revisão de cais da piscina.	<p>Denota assentamentos.</p> <p>Recomendação da Direção Geral de Saúde (DGS) para a sua substituição pelo fato de o piso já não ser adequado e ser de difícil lavagem.</p>
Fotografias

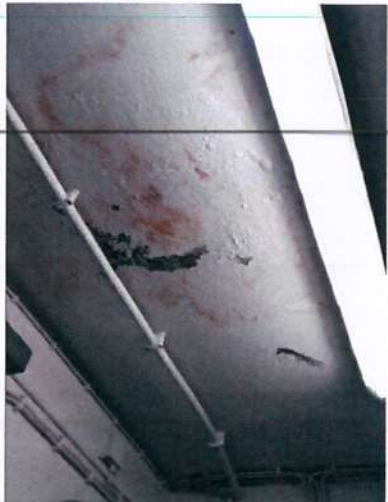
FOTO PLV-01

Intervenções	Razões	Fotografias
Impermeabilização do Terraço	Existem diversas infiltrações, chovendo nas instalações.

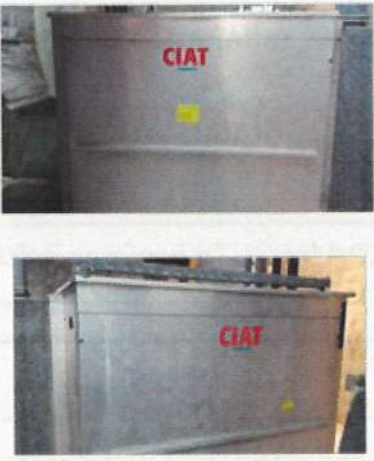
FOTO POP-05

Intervenções	Razões	Fotografias
4. Substituição das Unidades de Tratamento do Ar (CIATs)	1. o Gás (R22) já não é o permitido por lei

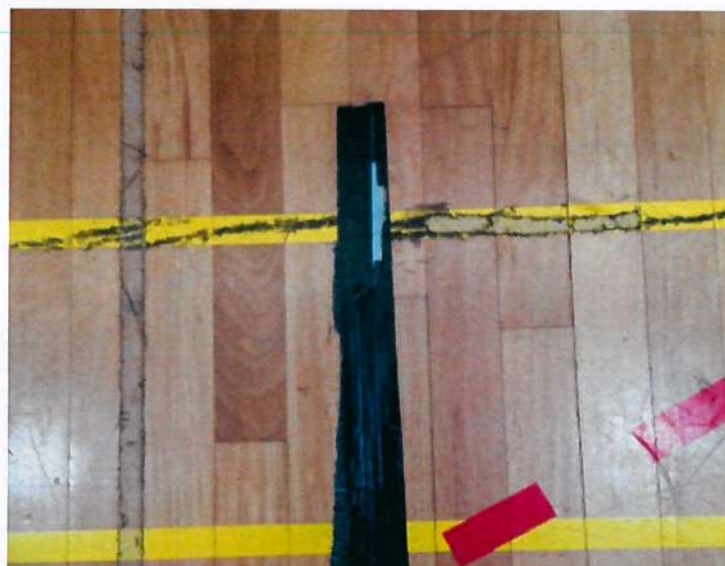
FOTO PAV - 01

Intervenções	Razões
Substituição de réguas (madeira) no piso desportivo.	Degradadas.
